## **Avaliação do comportamento sísmico de um edifício Pombalino reforçado**

Dissertação para obtenção do Grau de Mestre  
em Engenharia Civil - Perfil de Estruturas

O principal objetivo deste trabalho consiste na avaliação global da vulnerabilidade aos efeitos sísmicos, de um edifício Pombalino na zona de Alfama em Lisboa. A escolha do edifício prendeu-se, não só por ser uma arquitetura tipicamente portuguesa, mas também, por já ter sido alvo de um projeto de reforço e reparação estrutural, de autoria do Gabinete de Projetos A2P, colocando novos desafios a esta investigação.

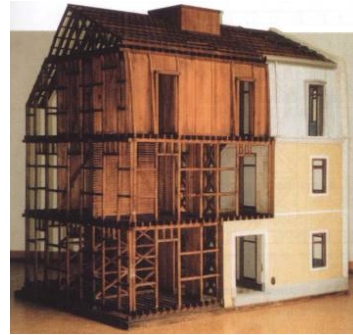
Figura 2.1: Maquete representativa da gaiola Pombalina 3D

(b) Maquete com pormenor de revestimento dos elementos verticais [32]

A gaiola Pombalina, é uma estrutura 3D, composta por uma malha de frontais ligados entre si. Os frontais Pombalinos, são constituídos por elementos de madeira horizontais, conhecidos por travessas, elementos verticais que se denominam por prumos, e por fim os elementos de contraventamento, as diagonais ou travessanhos. Posteriormente cada frontal é preenchido com alvenaria [25]. Na figura 2.1 apresentam-se duas maquetes, que se encontram no LNEC[32], representativas destas gaiolas.

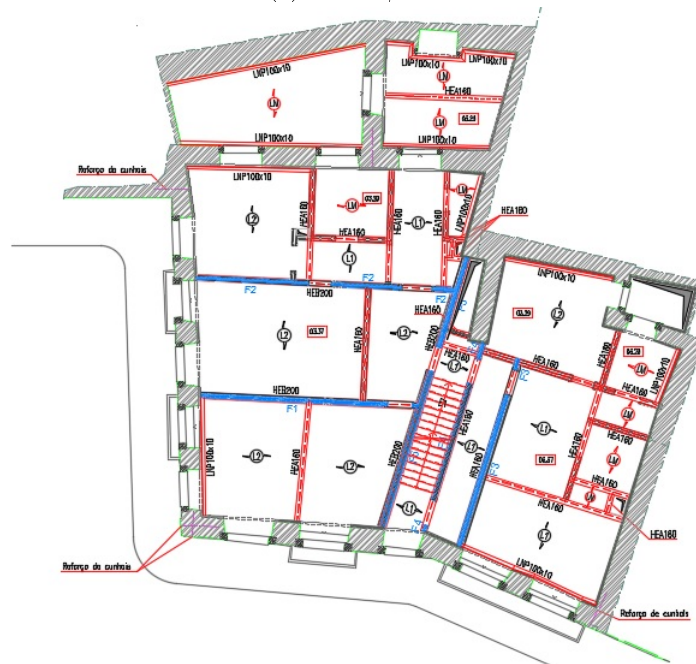
Nas paredes de frontal, verificou-se a sua discontinuidade, do 1º piso para o piso R/C, como se pode observar nas plantas da figura 5.2a e da figura 5.2b. Para tal, de maneira a garantir resistência às cargas verticais e horizontais, executou-se um conjunto de trabalhos de reforço nos elementos verticais e nas ligações, que consistiam em pregagens e cintagens para permitir a correta distribuição de paredes interiores dotadas de estruturas de madeira robustas [6].

(a) Piso R/C

(b) 1º piso

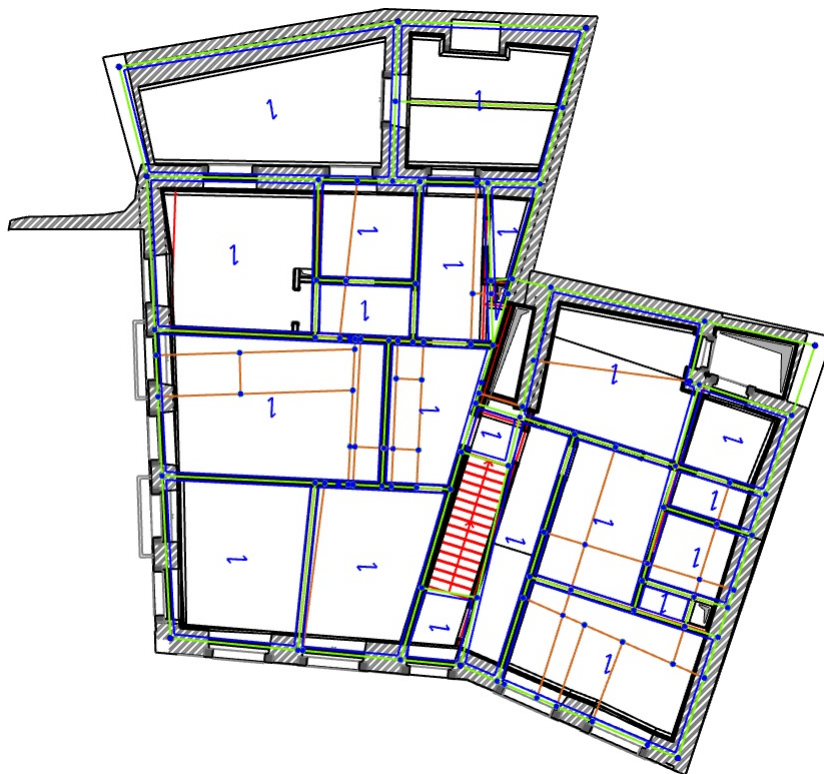
Figura C.1: Importação de plantas do Autocad para 3Muri - exemplo 1º piso
